ANÁLISIS DE ILUMINACIÓN NATURAL EN UN AULA DE CLASES

Caso de estudio posgrado de arquitectura UNAM.

José D. Hernández.

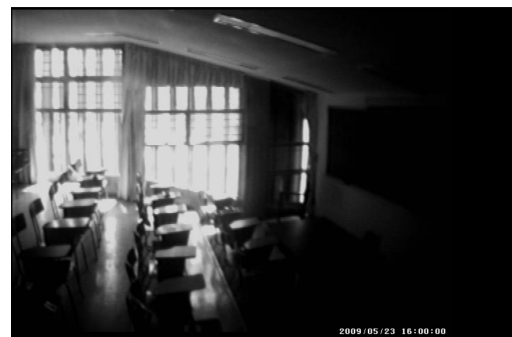
Figura 1. Fotografía tomada el 23 de Mayo a las 16:00 horas. En la imagen se aprecia una distribución lumínica carente de uniformidad.

Los niveles de iluminación necesarios en el aula de clases con lámparas fluorescentes en el día se describe como moderadamente atractivo, estimulante y cálido. A pesar de contar con niveles de iluminación sobre el plano de trabajo,

estos no son aprovechados, aunque el espacio es visualmente agradable, en este se genera un deslumbramiento. Estableciendo parámetros objetivos ha sido posible notar estas diferencias.

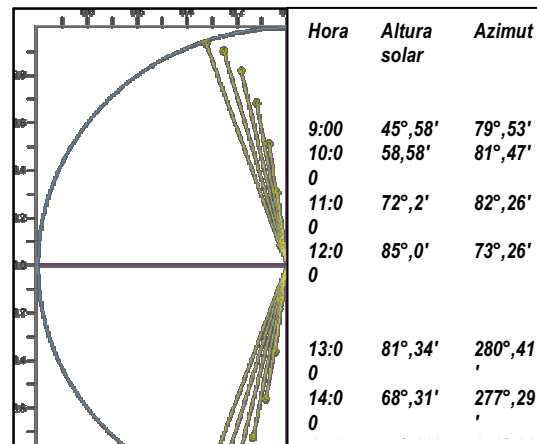
Gráfico 1. Proyecciones solares correspondientes al día 23 de mayo de 9:00 a las 19:00 horas.

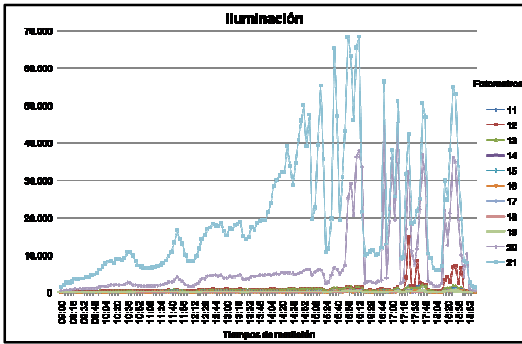
Grafico 2. Valores generales de las mediciones, se muestran las variaciones de las mediciones desde las 9:00 a las 19:00 horas cada 4 minutos.

Se graficaron los resultados de las mediciones registradas en los 11 fotómetros en unidades de lux.

Los valores de las mediciones muestran un nivel de iluminación con muchas variaciones de acuerdo a la exposición directa del sol sobre la fachada, para analizar estas diferencias se hallaron los valores medios de iluminación en cada hora en el eje en el que se concentran la mayoría de fotómetros y se establece como parámetro para el cumplimiento del nivel de iluminación que establece la norma, un 100% para un nivel de iluminación de 300 lux, en la tabla 1 se aprecian los resultados.

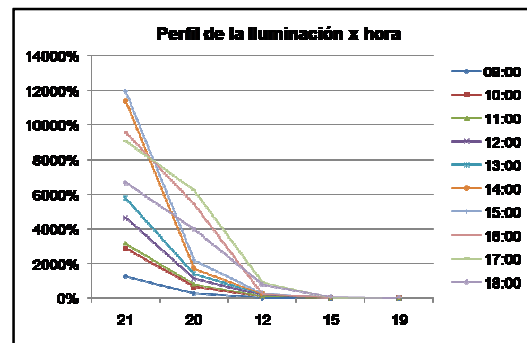
Grafica 3. Valores de las mediciones para cada hora, se muestra el comportamiento del los valores registrados.

En la grafica 3, se observan las variaciones del nivel de iluminación requerido según la norma, las diferencias son considerables en su valor máximo y

mínimo con la iluminación recibida en las zonas más cercanas y más alejadas de las superficies de ventana respectivamente.

La iluminación interior presenta una distribución carente de uniformidad, se presentan perdidas de la iluminación por la ubicación de las celosías en la fachada, se evidencia claramente la necesidad de controlar la luz natural, que genere una distribución de intensidades de luz más uniformes.

Podemos observar que se da una distribución de luz de acuerdo a la proyección del sol sobre la fachada. En cada hora se registra una variación de la distribución en proporciones diferentes a los valores registrados en el exterior con respecto a las zonas mas alejada de la ventana. Los valores de iluminación que se registran en fotómetro 12, el más cercano a la ventana, se cumplen con los niveles de iluminación recomendados y excesivos en otros, causando una iluminación excesiva o deslumbramiento sobre el área de trabajo, lo cual puede alterar el nivel de confort térmico que perciben los usuarios, incidiendo muchas veces en la ocupación de este espacio en el aula de clases. Las medidas que

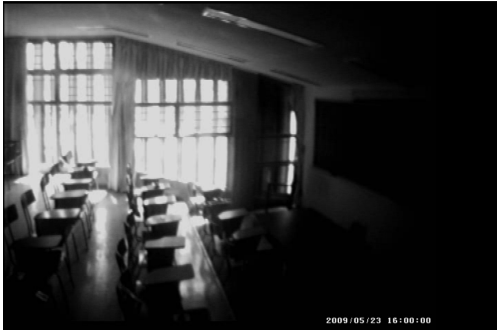
Figura 3. Medición de iluminación (Lux), aula de clases fotómetros interiores N° 11, 12, 13.

Fotómetro	Lux.
11	500,31
12	858,36
13	584,84
14	95,30

15	113,62
16	121,03

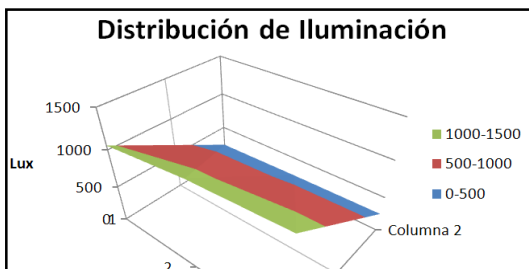
Representación de Iluminancias.

Se efectuaron mediciones de iluminancia para cada uno de los puntos de trabajo, el día 23 de mayo a las 16:00 horas se analiza puntualmente los valores de la medición

Puntos	Columna 1	Columna 2
Fila 1	1055,6757	216,43768
Fila 2	1193,3507	239,87425
Fila 3	1263,5835	253,66379

Emed	703,76427
Emax	1263,5835
Emin	216,43768

Min/Max	0,1712888
Min/Med	0,3075429
